"ESTUDIOS Y DISEÑOS MEJORAMIENTO EN LA INFRAESTRUCTURA Y NAVEGACIÓN DEL CANAL DE ACCESO AL PUERTO DE BARRANQUILLA HASTA EL SECTOR DE PIMSA" - CONTRATO 828 DE 2017 INVIAS – CONSORCIO ESTUDIO CANAL BARRANQUILLA

UNIVERSIDAD DEL ATLÁNTICO

Comentarios técnicos generales a la presentación realizada por el Consultor de INVIAS en el Hotel Country de Barranquilla el 08 Marzo 2019 y a la documentación recibida de INVIAS a través de la Gobernación del Atlántico el 02 de abril 2019

Barranquilla, 02 de Mayo de 2019

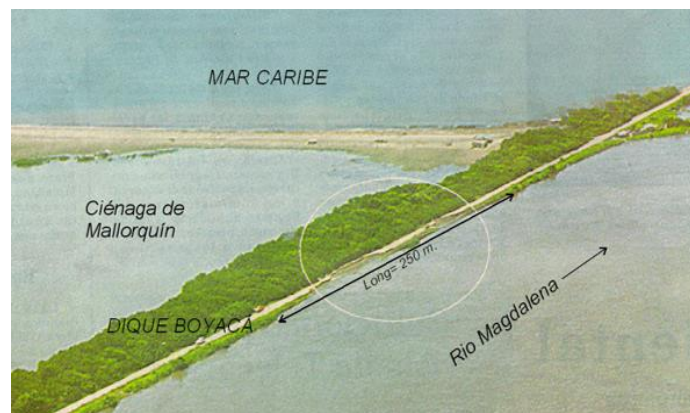
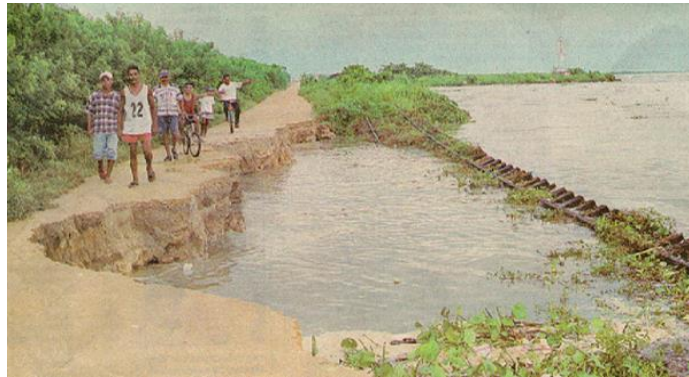
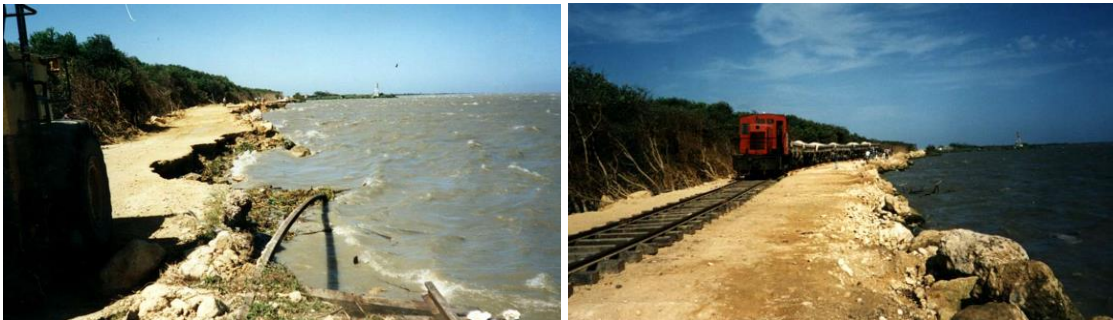
Figura 2. Deslizamiento en el Dique Boyacá, noviembre 1999

En noviembre de 1999 se presentó un deslizamiento en el Dique Boyacá en un tramo de 250 m, aguas arriba de Puerto Mocho. Los resultados de perforaciones en la época mostraron una estructura con materiales en su interior de baja calidad protegido con la coraza en enrocado; la reparación en el sitio incluyó cambiar el alineamiento de la vía férrea y volver a proteger el talud con roca. Pregunta: Sobre este tema, cual es el real estado del Dique Boyacá? Ver Figura 2

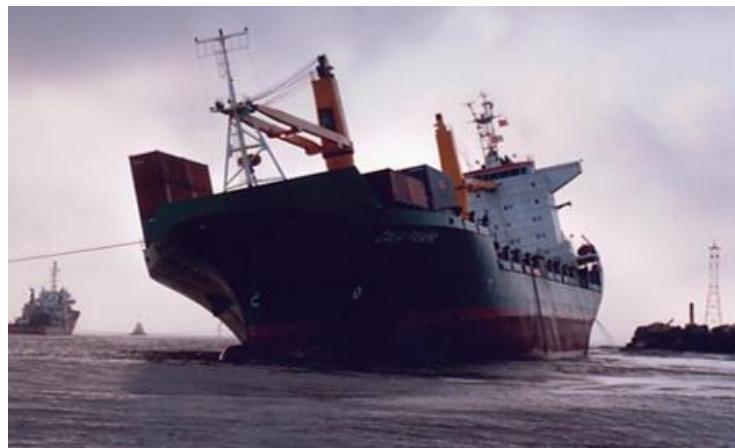
Figura 3. Buque "Cala Panamá" encallado

En este sitio apareció referenciado por muchos años en los planos de la Empresa Bocas de Ceniza – Puertos de Colombia, la ubicación del buque “Beceña”. Cuando encallo el buque “Cala Panamá” en ese sitio en diciembre de 2003 quedó posiblemente sobre la estructura en roca sumergida y el “Beceña”. Pregunta: Valoraron esta condición sobre la existencia de este tramo de la estructura? Ver Figura 3

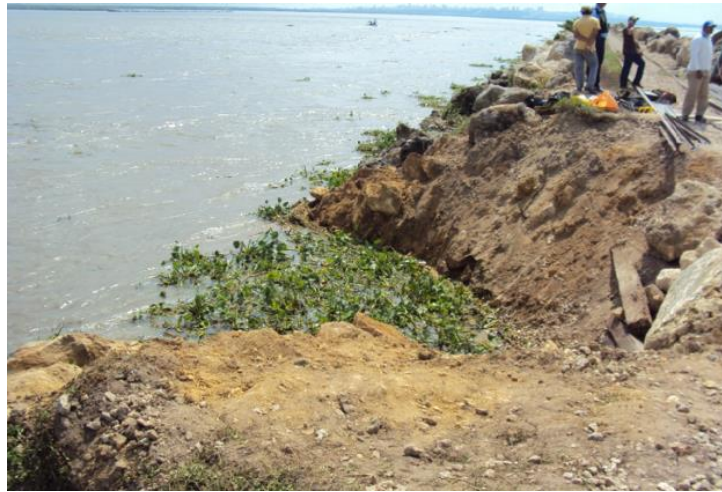
Figura 4. Sitio de impacto del Buque "San Sebastian de Uraba" en el Tajamar Occidental

En noviembre de 2010 se presentó el impacto del buque “San Sebastián de Urabá” contra el Tajamar Occidental en el K1+500. Puso al descubierto que el material del núcleo o capa superior del Tajamar estaba conformada por ripio de cantera y materiales finos. Pregunta: Tienen la valoración sobre el estado actual del núcleo del Tajamar? Ver Figura 4

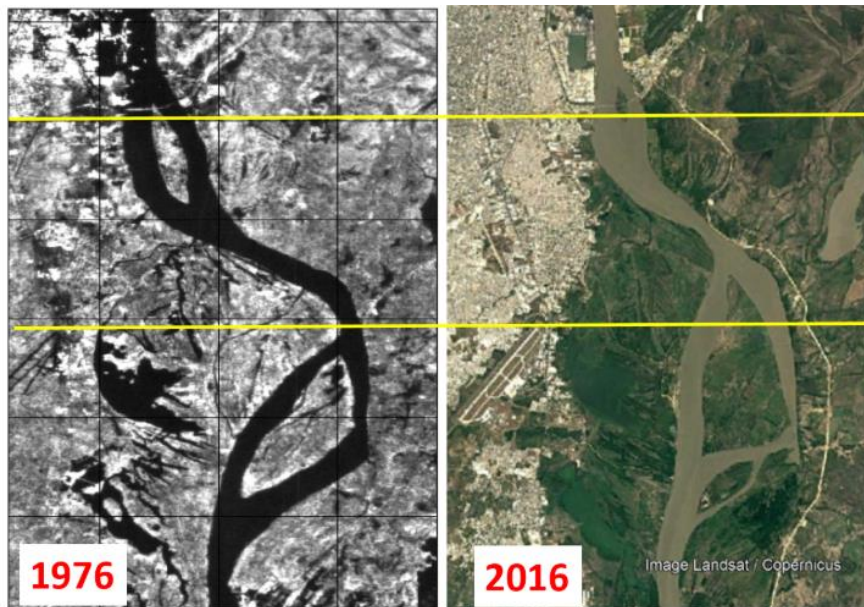
Figura 5. Evolución del cauce puente Pumarejo- Puerto PIMSA

Desde la creciente extraordinaria de 2010, la isla Cabica ha presentado cambios importantes. En 2010 se presentaron en el río caudales altos extraordinarios por 6 meses, los más altos del registro disponible desde 1940 que produjeron cambios en las orillas entre Puerto PIMSA y el puente Laureano Gómez y cambios importantes en la distribución de caudales por los Brazos de la isla Cabica. De las mediciones de caudal de CORMAGDALENA-UNINORTE desde 1986, hasta 2011 el brazo principal era el derecho con el 60% del caudal del río. Desde 2012 se cambió esta condición siendo hoy el brazo principal el izquierdo con el 74% del caudal del río. Asociado a estas condiciones se destaca lo siguiente. Ver Figura 5

- i. Cambio en el alineamiento del brazo izquierdo de la isla Cabica, que requirió el retiro del gasoducto de PROMIGAS en 2011.
- ii. Erosión en la margen derecha entre las islas Cabica y Rondón. Desde 2005 se han perdido un máximo de 210 m. En la margen izquierda la sedimentación ha alcanzado los 470 m.
- iii. Erosión de la isla Rondón. Desde 2005 se observa la pérdida paulatina de área. Hoy día, el extremo Sur de la isla se ha desplazado del orden de 1000 m.
- iv. Avance de la isla Cabica hacia aguas abajo, en una longitud aproximada de 1000m.
- v. Sedimentación frente a la Planta Térmica TEBSA.
- vi. Sedimentación frente a la descarga industrial de Room-Hass.
- vii. Sedimentación frente a bocatoma del acueducto TRIPLE A de Barranquilla, que les requirió la compra de una draga para atender mayores dragados.

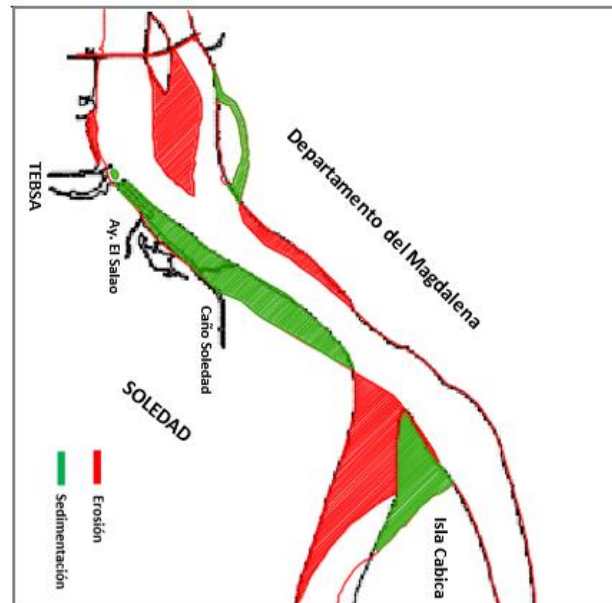
Figura 6. Evolución de orillas 2006-2019.
 Fuente: TEBSA/ Ing. M. Alvarado

Consideraron la restitución de la isla Rondón y la fijación del canal navegable con paneles y pantallas sumergidas, sin considerar la ubicación de la Planta Térmica de TEBSA (maneja el 10% de la energía del país en verano y el 50% de las necesidades de la región Caribe), ni la bocatoma del acueducto de la TRIPLE A que sirve de sustento a dos millones de habitantes. En este tramo se presenta un proceso de erosión lateral natural en la margen derecha, donde están presentes depósitos de Resistencia Baja a la erosión fluvial y la consiguiente sedimentación en la margen izquierda. La distribución de caudales por la isla Rondón indica que hoy por el brazo izquierdo pasa el 78%. Pregunta: Para el ESCENARIO 1 de análisis de la situación actual con ingeniería de detalle, qué respuesta tienen para este tramo, teniendo en cuenta la erosión de la margen, que ha tenido como efecto la pérdida de área de la isla Rondón. Ver Figura 6.

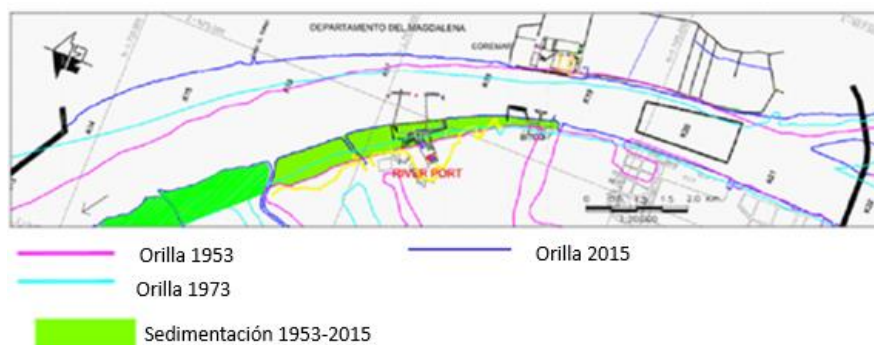
Figura 7. Cambio orillas sector Dique Direccional-Puente Pumarejo 1953-2015.
 Fuente: CORMAGDALENA-UNINORTE

Corresponde al tramo del río aguas arriba del Dique Direccional donde hay un marcado proceso de erosión lateral de la margen derecha sobre depósitos de resistencia baja a la erosión fluvial desde hace varios años, con la consiguiente sedimentación en la parte interna de la curva que corresponde a un proceso típico en curvas. Ver Figura 7 y Figura 8.

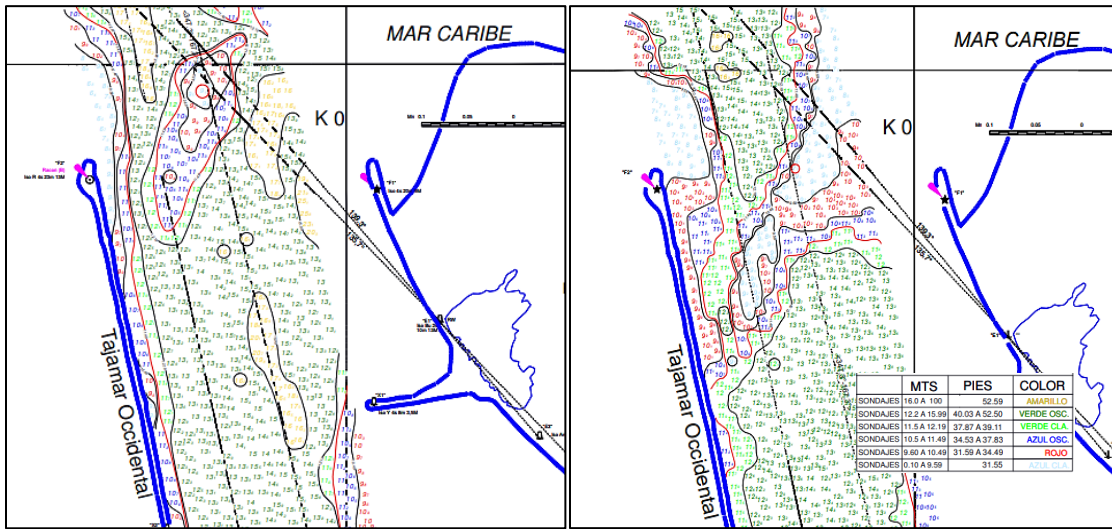
Figura 15. Sedimentación en Bocas de Ceniza. 08 Agosto 2017 (izquierda) y 25 Septiembre 2018 (derecha).
Fuente: CIOH

<p>cañones submarinos, el del Norte y el del Oeste, que no los menciona ni estudia bajo la condición de los alcances previstos en el ESCENARIO 1 Fase III. (6) No fue concluyente la modelación matemática hacia la necesidad de obras o dragados de mantenimiento en el sector fluvio-marino. (7) Como conclusión de lo anterior, no hay un origen de los problemas de sedimentación que afectan el canal en la desembocadura. Ver Figura 15</p>
--	---
